# Verditakst for landbrukseiendom

**Laukøyveien 614**

Gnr. 67 Bnr. 15

Skjervøy kommune

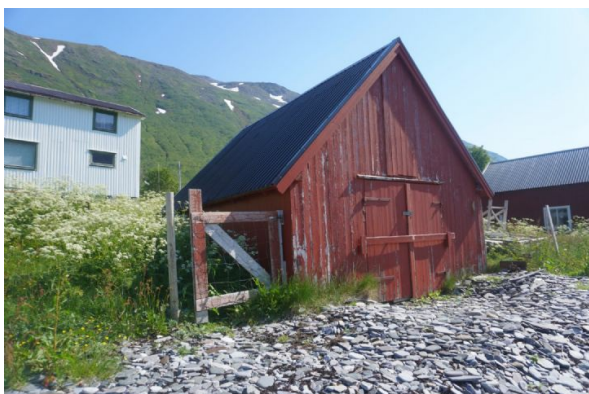
*Naustet*

Det er noe råteskader i trekonstruksjonen.

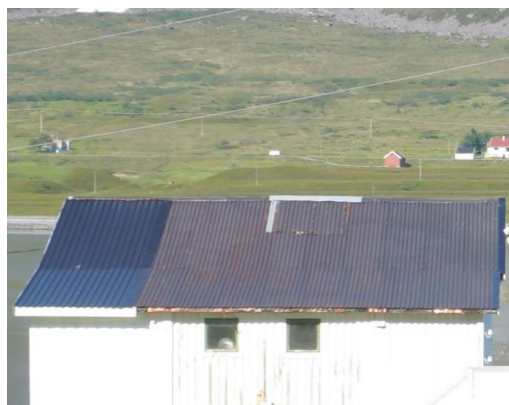
Rustangrepet taktekke

- Det er påvist skader eller avvik på selve taktekkingen.
- Mer enn halvparten av forventet brukstid er oppbrukt på taktekkingen.
- Mer enn halvparten av forventet brukstid er oppbrukt på undertak.
- Det er ingen lufting i konstruksjonen.

Taktekket er rustangrepet.

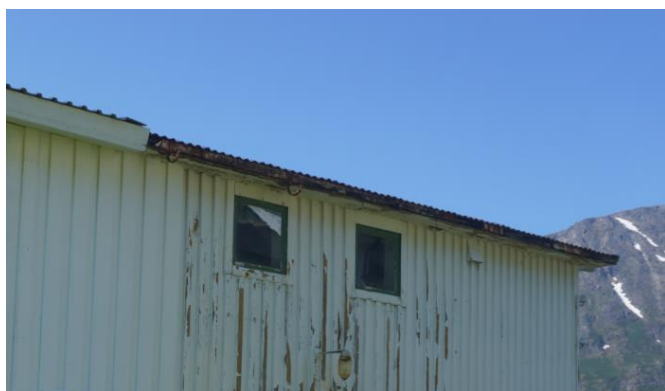
Mangler takrenner foran boligen

- Det er avvik:
- Det er ikke tilfredsstillende bortledning av vann fra taknedløp ved grunnmur.
- Mer enn halvparten av forventet brukstid er oppbrukt på renner/nedløp/beslag.
- Det mangler snøfangere på hele eller deler av taket, noe som var krav på byggemeldingstidspunktet.
- Det mangler snøfangere på hele eller deler av taket, men det var ikke krav om dette på byggemeldingstidspunktet.

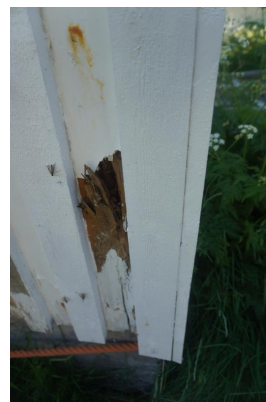
Råteskadet trekledning

- Det er værslitt/opsprukket trevirke/trepaneler.
- Det er påvist fuktskader i veggkonstruksjonen.
- Det er påvist betydelige råteskader i bordkledningen.
- Det er påvist spredte råteskader i bordkledningen.
- Det er ingen eller liten lufting i nedre kant av kledning mot grunnmur.
- Det er ingen lusing/musebånd i nedre kant av konstruksjon.

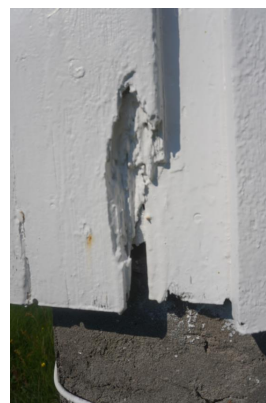
Råteskadet trekledning som er forsøkt reparert

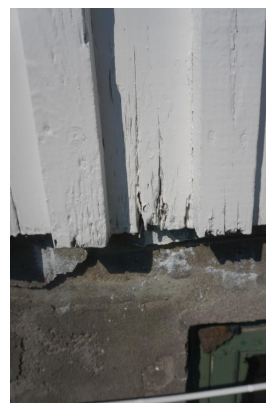
Oppsprukket trevirekt

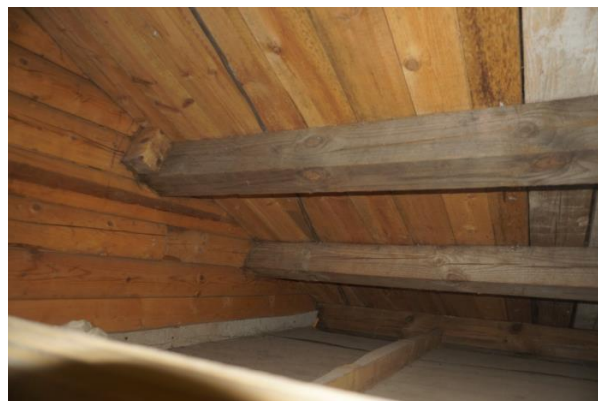
Takkonstruksjonen

Ingen isolasjon eller lufting.

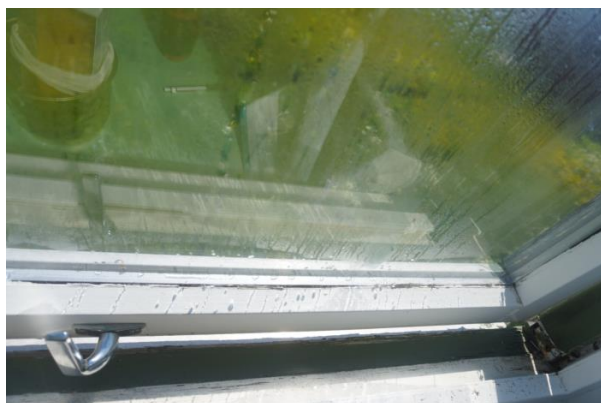
Vinduer i hovedetasjen

Kondens på vindu

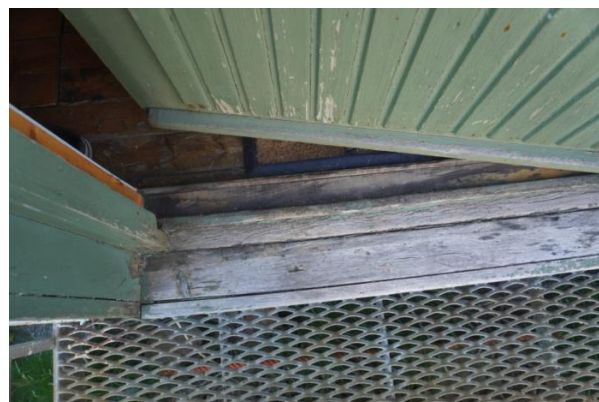
Kjellerinngang

Dørkarm og terskel er råteskadet

- Det er påvist dør(er) med fukt/råteskader.
- Det er påvist avvik rundt innsettsdetaljer.

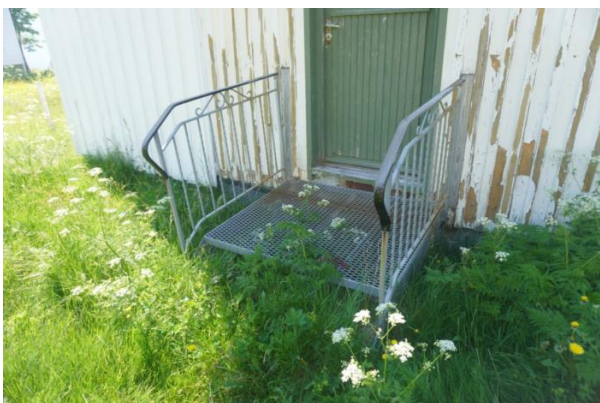
Fundamentert direkte på grunn. Trapp og rekkverk i metall.  
Rekkverkshøyde under 90 cm Åpning i rekkverk over 10 cm.

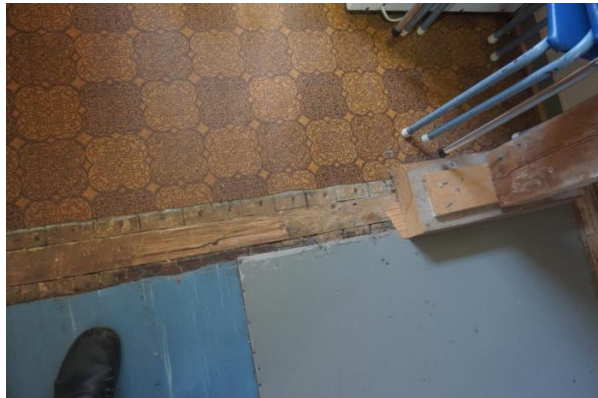
- Det er påvist skader på overflater.
- Det er stedvis påvist synlige skader på overflater.
- Overflater har en del slitasjegrad utover det en kan forvente.

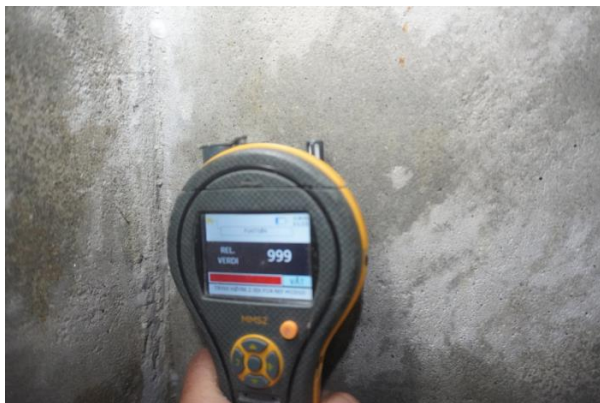
Forhøyet fuktverdier i betonggulvet.

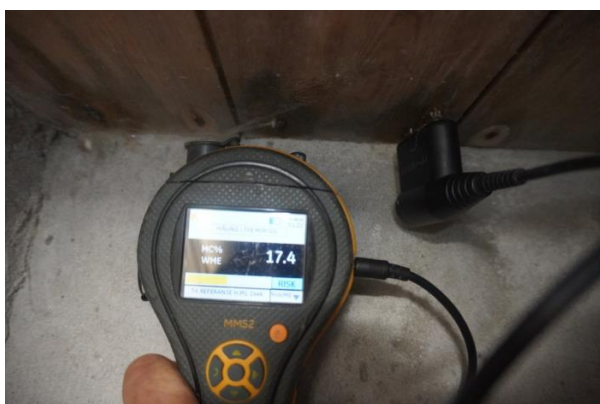
Forhøyet fuktverdier i himlingen i kjeller

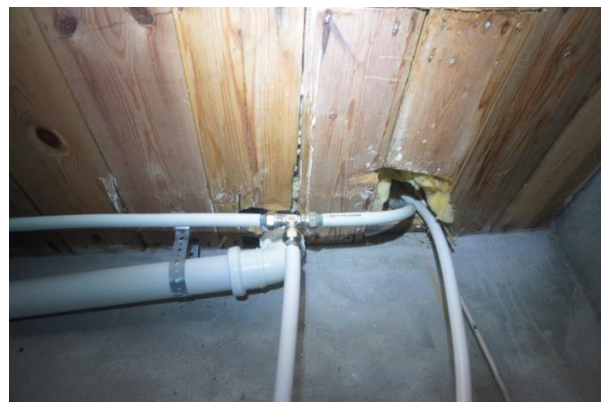
Ikke tett rundt rørgjennomføringene opp i etasjeskillet.

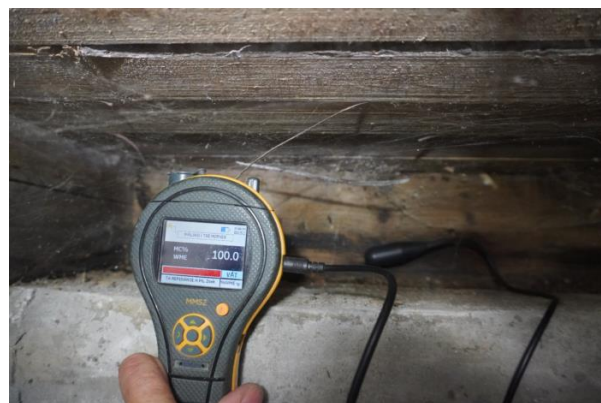
Fukt og råteskadet line på mur.

Det er fukt og råteskadet line på mur.

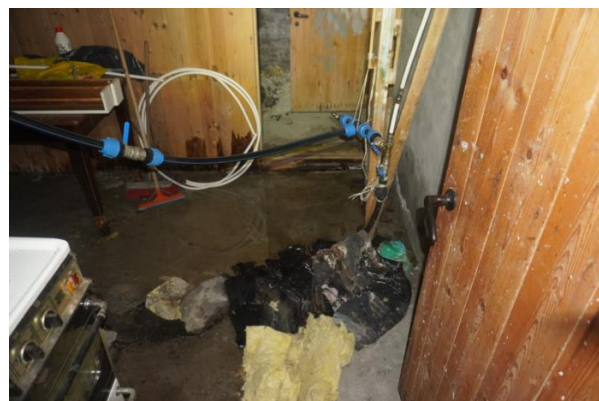
Hulltaking er ikke foretatt da det ikke er fysisk mulig pga. det bare er betongvegger.  
Innvendig vegg i tre som er fukt og råteskadet.

Vannlekkasje i kjeller, innvendig trevegg er fukt og råteskadet.

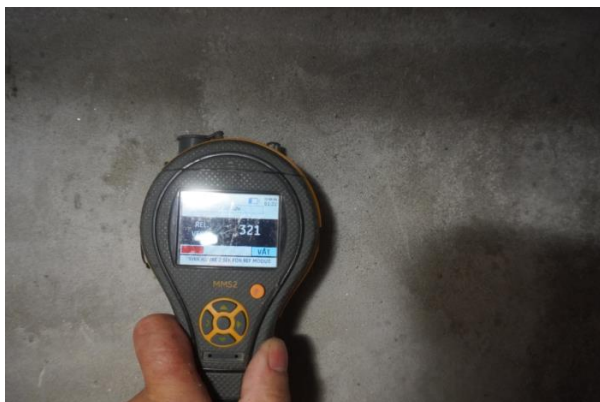
Forhøyet fuktverdier i betongvegger

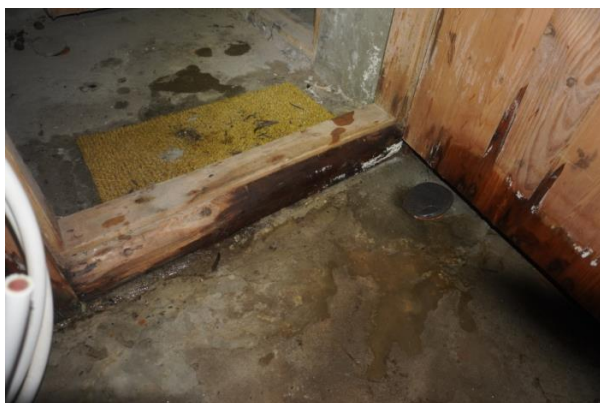
Råteskadet dør og vegger i kjeller

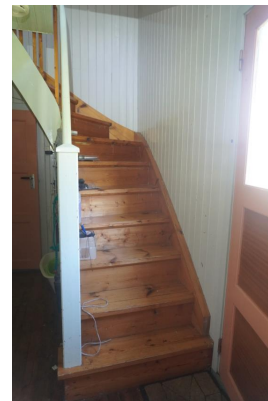
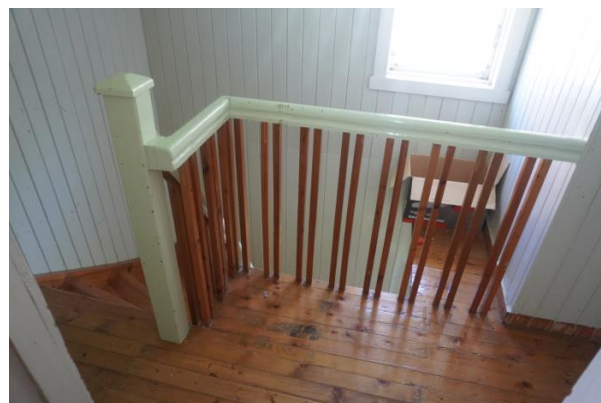
Lukket tretrapp. Rekkverkshøyde på ca 88 - 90 cm. Åpning i rekkverk på ca 7,5 - 8,5 cm.

- Det mangler håndløper på vegg i trappeløpet.
- Rekkverkshøyder er under dagens forskriftskrav til rekkverk i trapper.

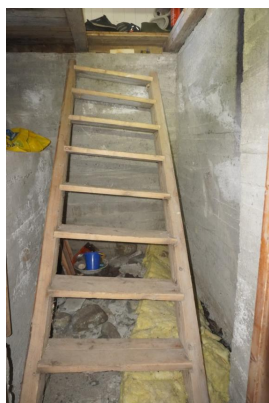
Trapp til kjeller

Løs tretrapp til kjeller

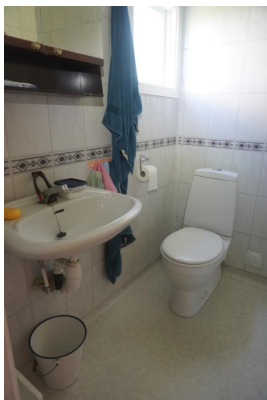
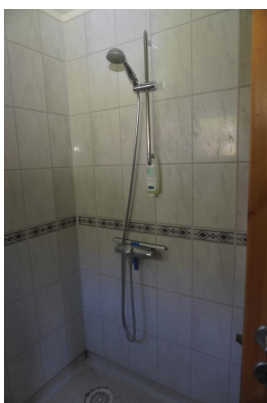
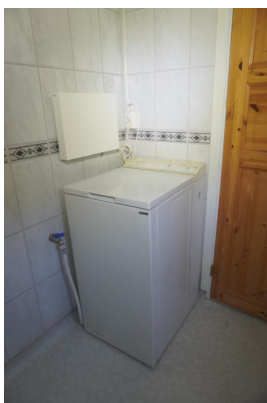
Våtrommet er laget som egeninnsats. Ingen dokumentasjon for utført arbeid. Belegg på gulvet. Baderomsplater på vegger. Malte himlingsplater. Servant. Frittstående toalett. Dusj på vegg. Opplegg vaskemaskin.

- Våtrommet må oppgraderes for å tåle normal bruk etter dagens krav.

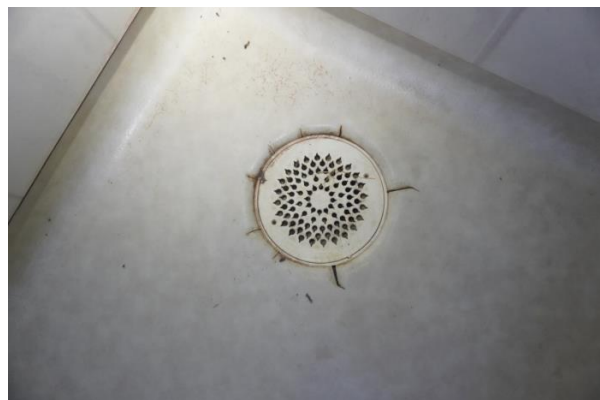
Ikke tett belegg rundt sluk

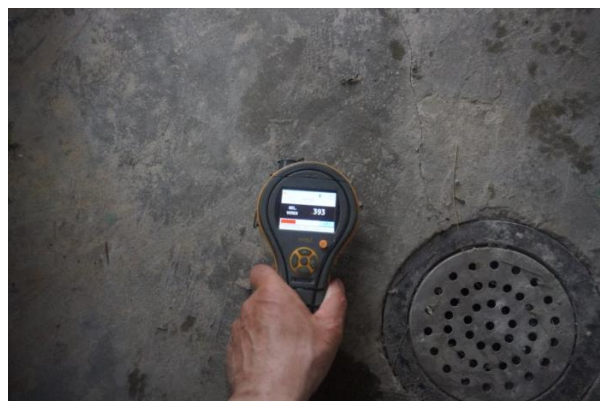
Forhøyet fuktverdier i gulv.

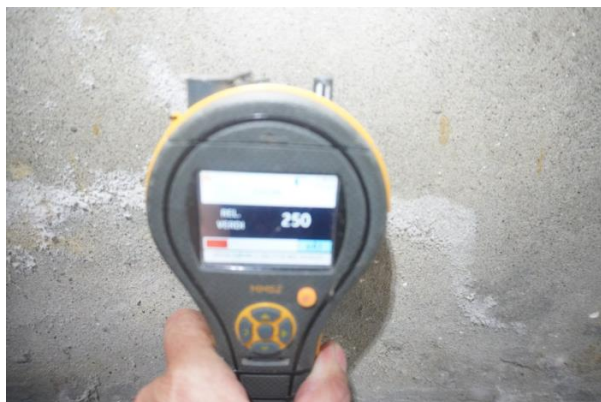
Forhøyet fuktverdier i betongvegger

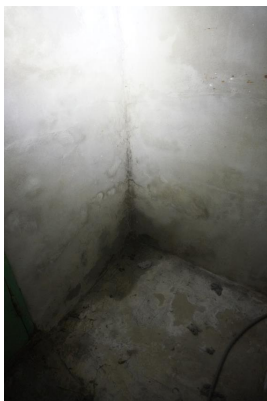
Fuktighet i hjørne ved gulv.

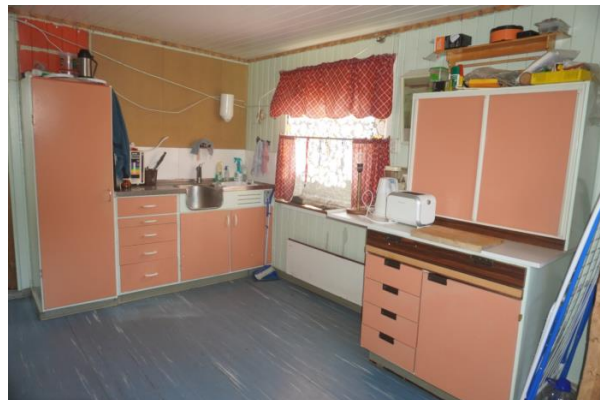
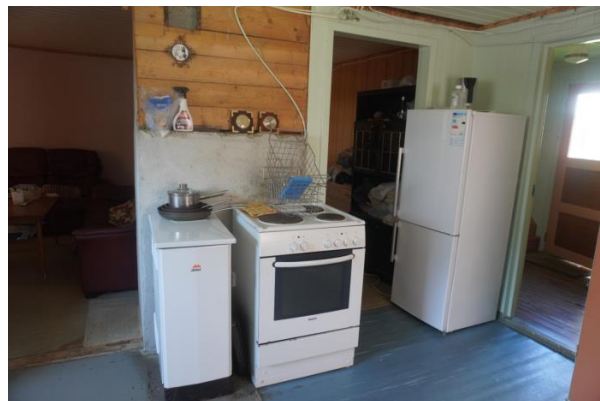
- Det er registrert lekkasje fra oppvaskkum eller blandebatteri.

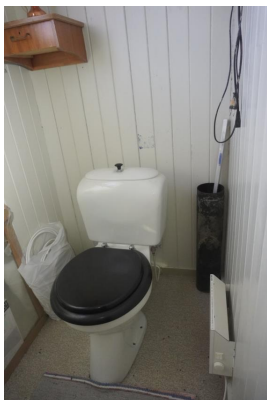
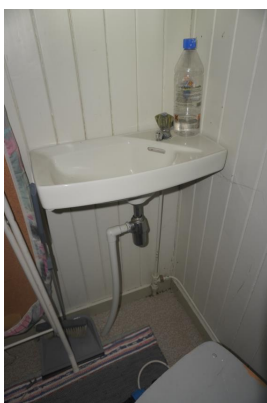
- Toalettrom mangler styrt tilluftsventilering.
- Toalettrom har ingen ventilering fra rommet, NS 3600 krever mekanisk avtrekk for å kunne gi TG 0/1.
- Toalettrom har kun naturlig avtrekk fra rommet, NS 3600 krever mekanisk avtrekk for å kunne gi TG 0/1.

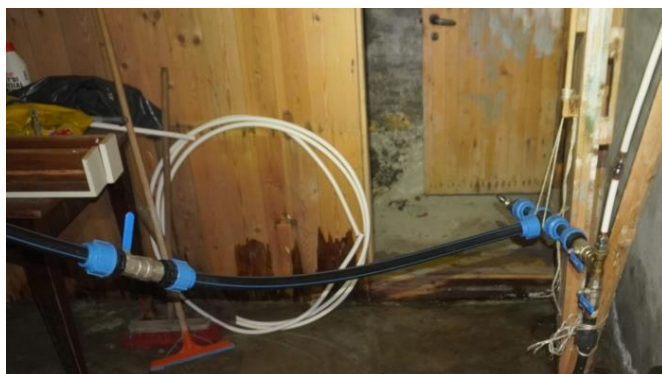
Vannledning med stoppekran som går midt i rommet.

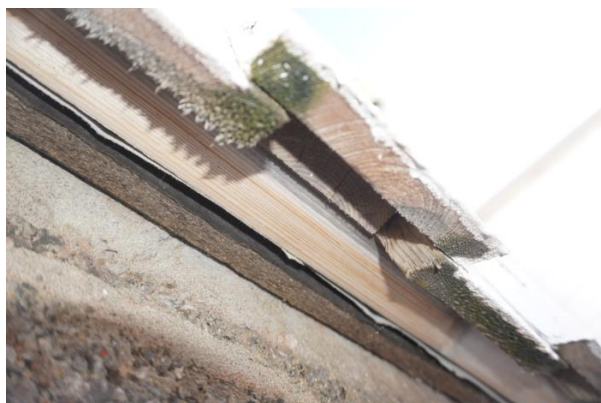
Vindsperre ikke klemt mot mur.

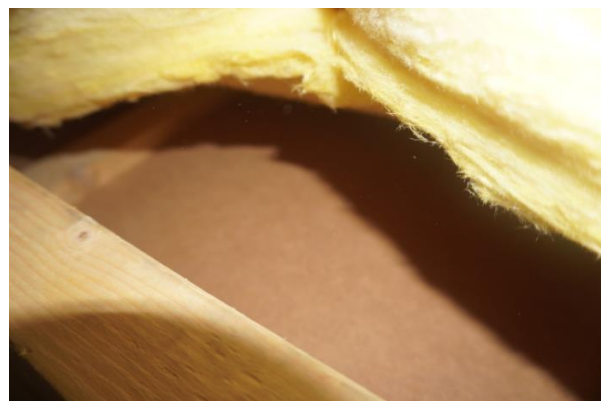
Ingen dampspærre mot kaldloftet

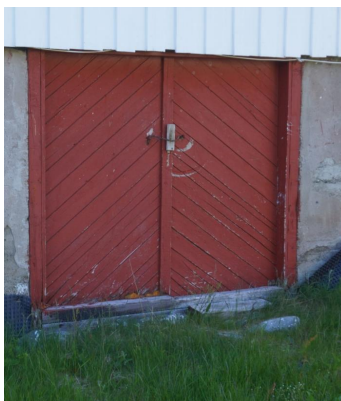
Råteskadet kjellerdør.

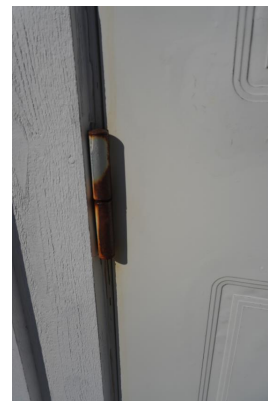
Dørhengsler er med rust.

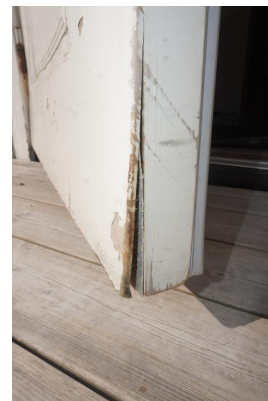
Dør med skader

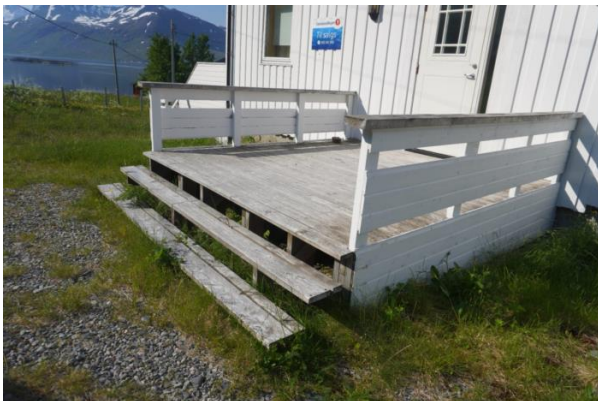
Inngangsparti

Svikt i innfestingen/fundamenter under

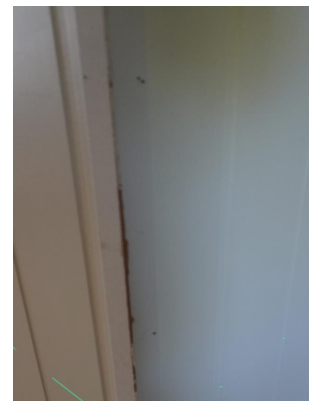
Skader i veggplate på utvendig hjørne.

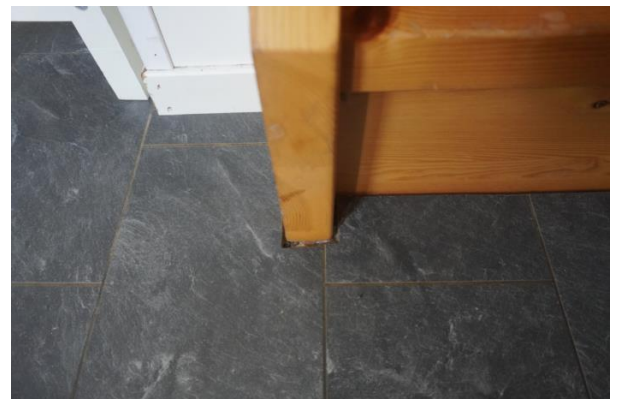
Laminat med store åpninger inntil vegg/trapp uten list.

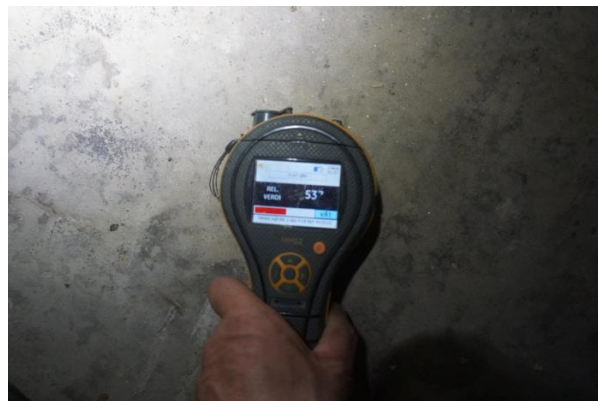
Forhøyet fuktverdier i betonggulvet.

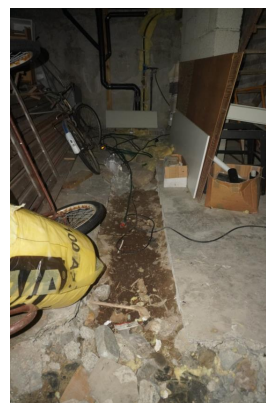
Kjellergulv i betong der noe betong er fjernet.

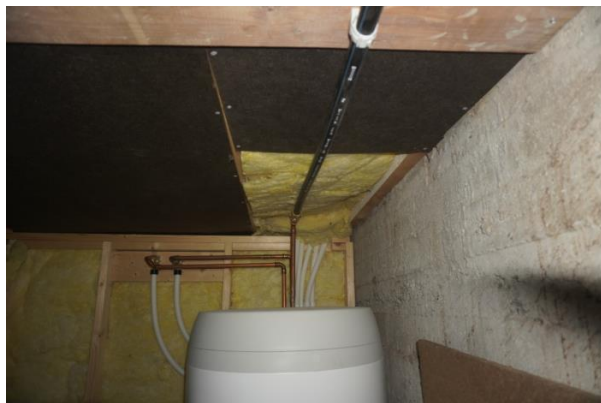
Ikke tett etasjeskille mellom kjeller og hovedplan

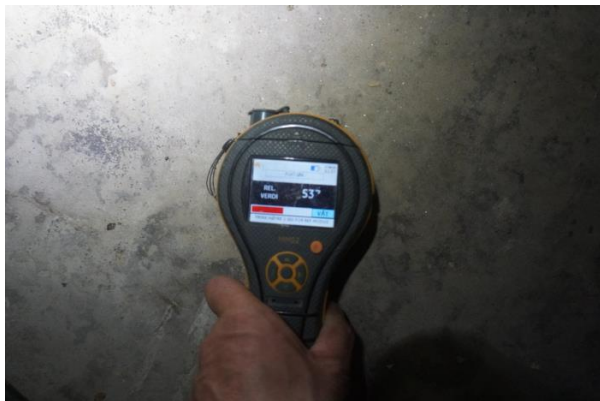
Det er forhøyet fuktverdier i betonggulv og vegger.

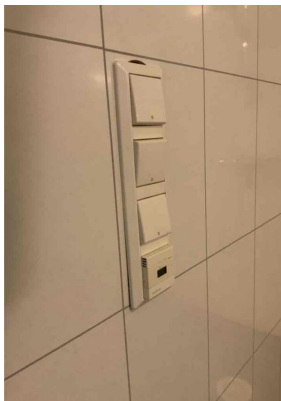
Ikke tett rundt el-bokser/brytere

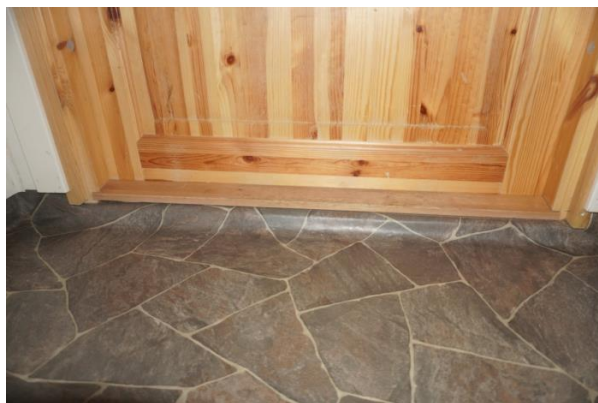
Det er ca 14 mm fall på gulvet fra dør til sluk, men døren er lettet opp ca 35 mm fra gulvet.

Dør letter opp fra gulv, men det er ikke tett gulvbelegg ved dør på vegg

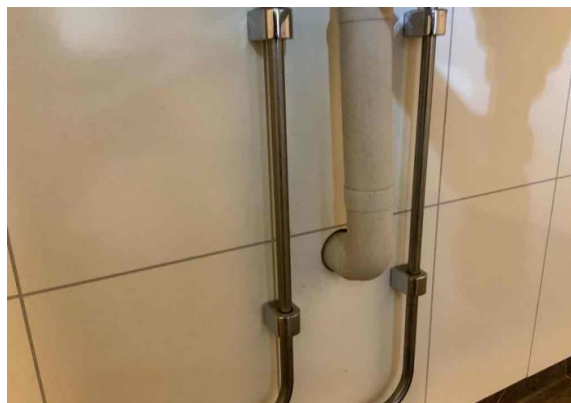
Ikke tett rundt rørgjennomføringer

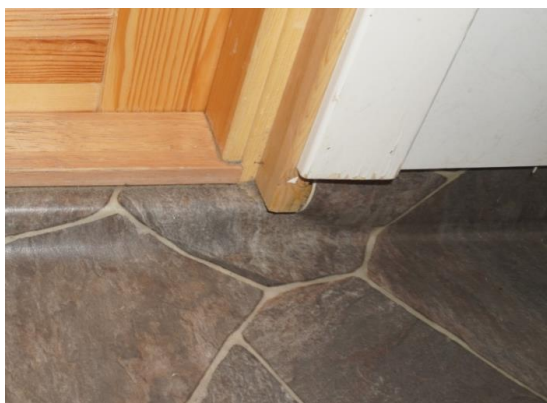
Ikke tett ved dør

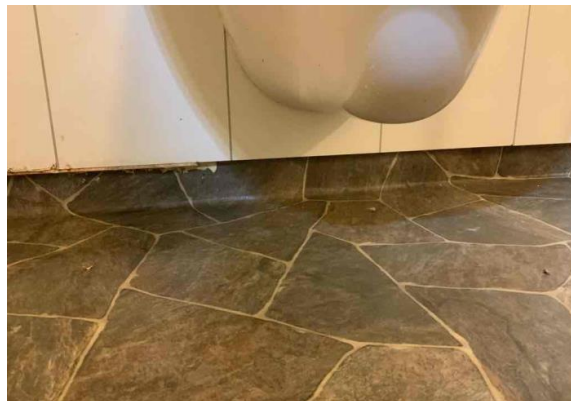
Ikke synlig drenering fra innebygde sisterner

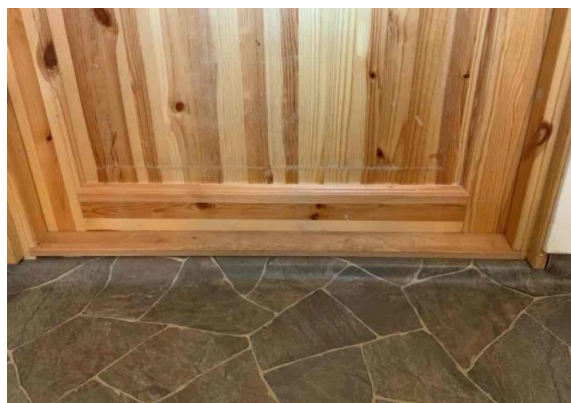
Ikke tilluft ved dør

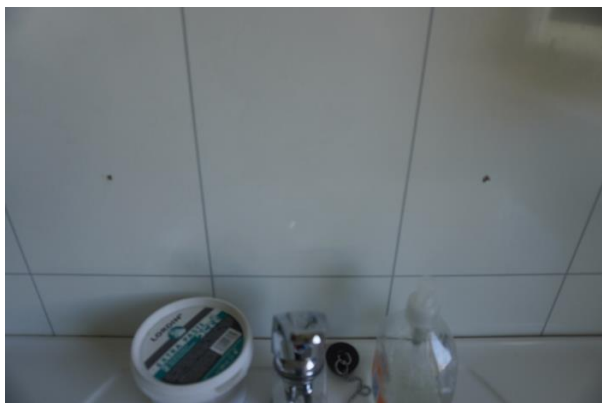
Hull i veggplater over servant/innredningen.

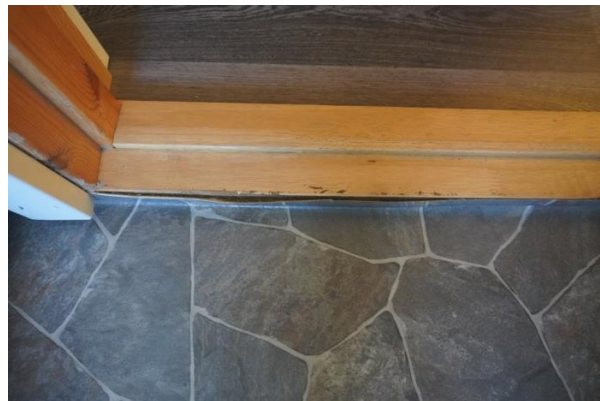
Gulvbelegg. Elektriske varmekabler. Det er ca 13 mm fall på gulvet fra dør til sluk, men døren er lettet opp ca 30 mm fra gulvet.

Gulvbelegg ikke tett ved dør.

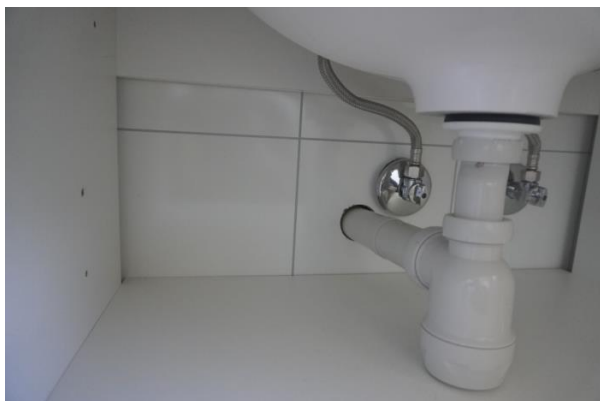
Ikke tett rundt rørgjennomføringer i vegg.

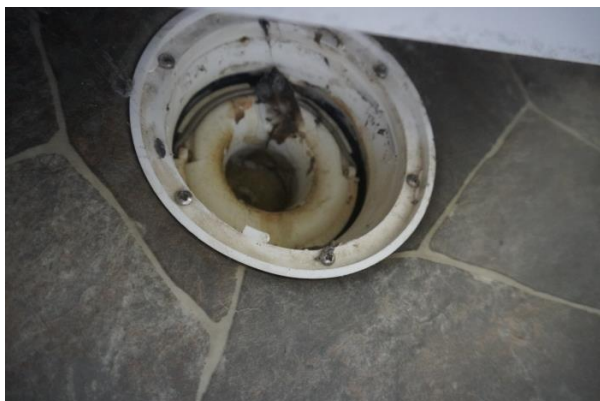
Sluk under dusjkabinett, ukjent tetting, benytte fugemasser rundt klemring.

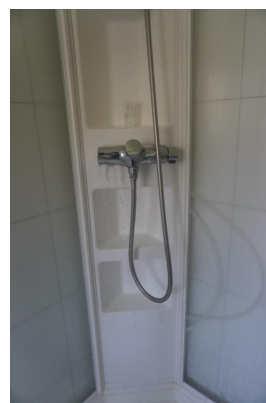
Vannet renner fra koblingen på blandebatteriet

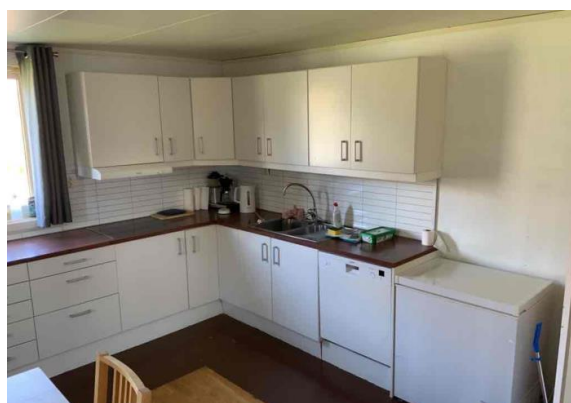
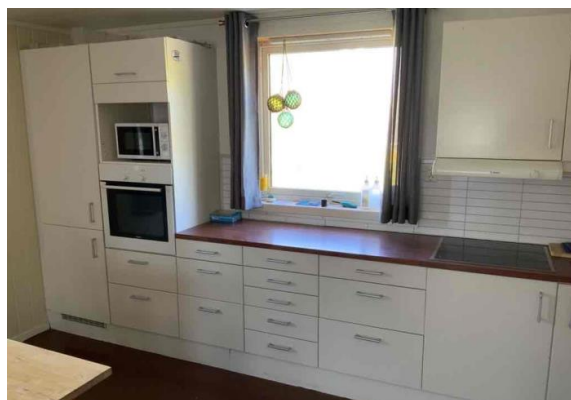
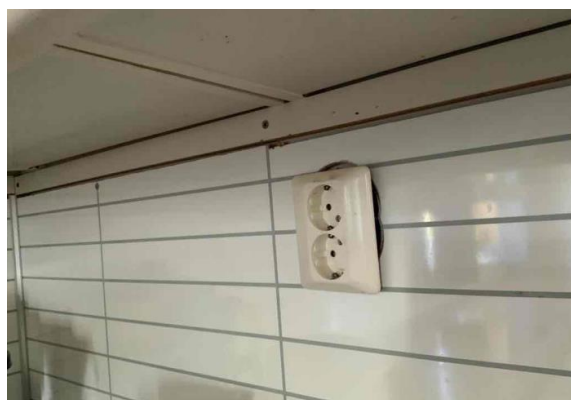
Kjøkkeninnredning med laminerte skrog og glatte fronter i tre. Benkeplate i finér med dobbel oppvaskkum. Integrert koketopp og komfyr. Integrert kjøle- og fryseskap. Opplegg for oppvaskmaskin. Kjøkkenventilator er montert over koketopp. Ved bruk av fuktindikator på utsatte steder ble det registrert unormale verdier.

Løs stikkontakt under overskap

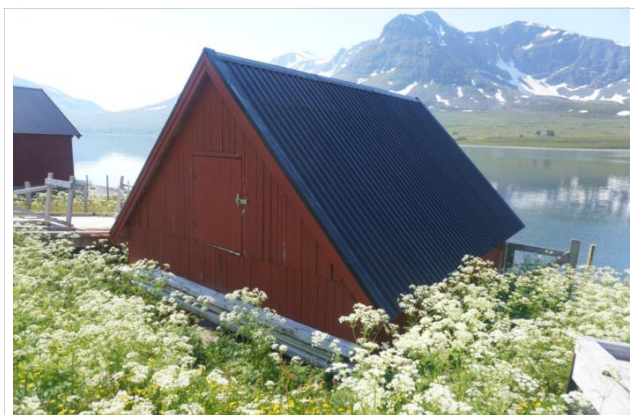
Det er noe råteskader i trekonstruksjonen.
