# Verditakst for landbrukseiendom

**Laukøyveien 614**

Gnr. 67 Bnr. 15

Skjervøy kommune

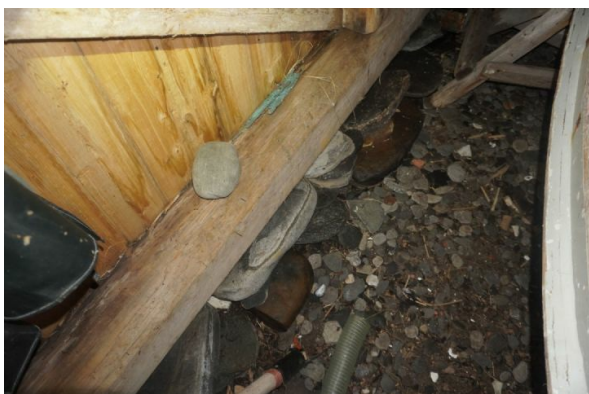
Det er noe råteskader i trekonstruksjonen.

*Line på nautstein, noe råteangrepet*

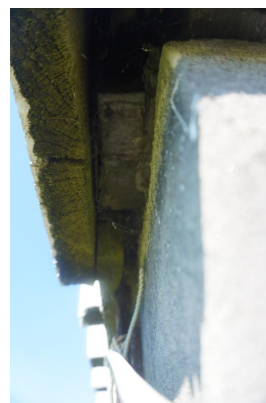
Noen åpninger bakom trekledningen

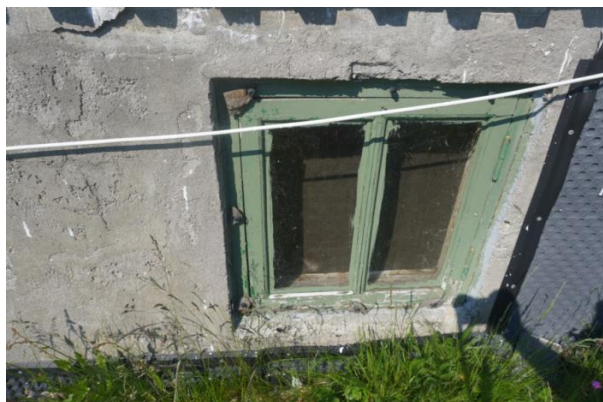
Eldre vinduer i kjeller

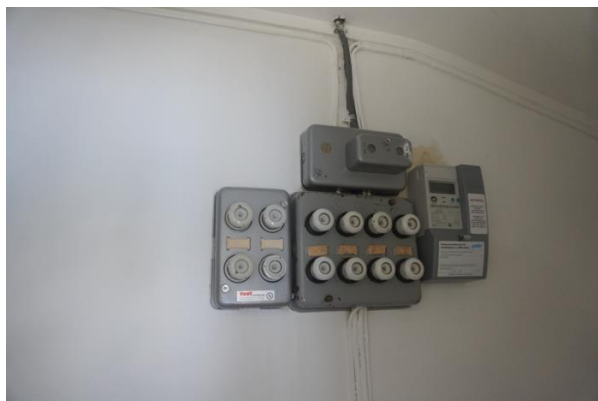
Takstingeniøren har ikke kompetanse for kontroll av det elektriske anlegget, på generelt grunnlag anbefales det å få anlegget kontrollert av en el-fagmann.

Sikringsboks med skrusikringer på vegg.

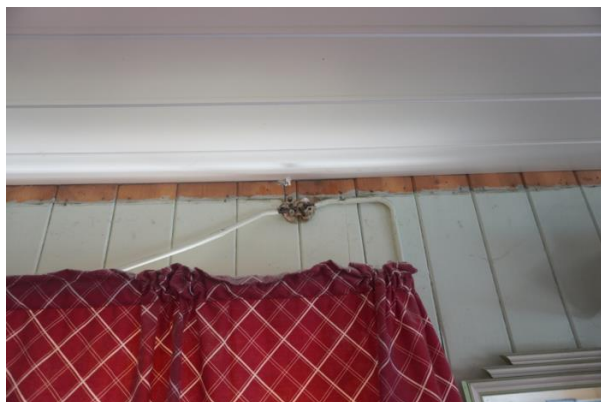
Åpen koblingsboks, ikke deksel over.

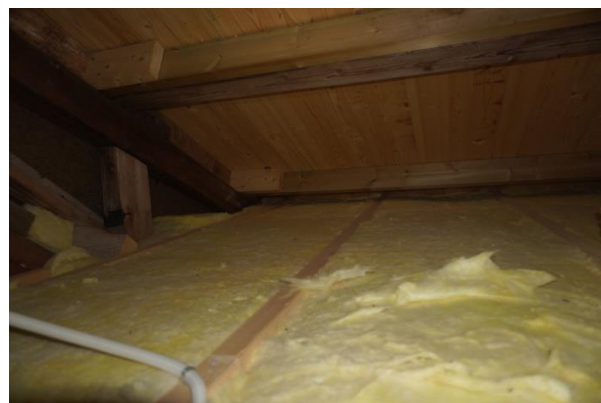
Ingen lufting av konstruksjonen

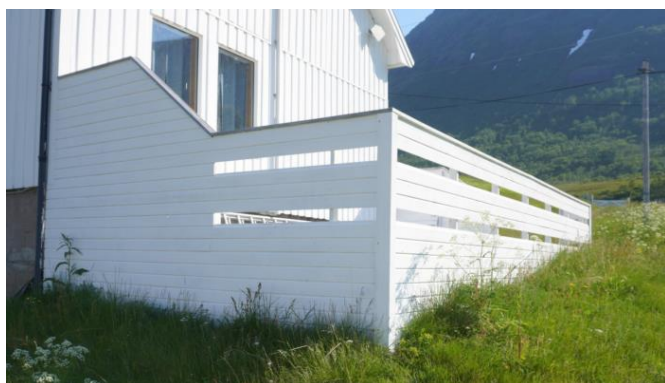
Trekledning rundt terrassen går helt ned til terreng

Etablere avstand fra terreng til trekledning.

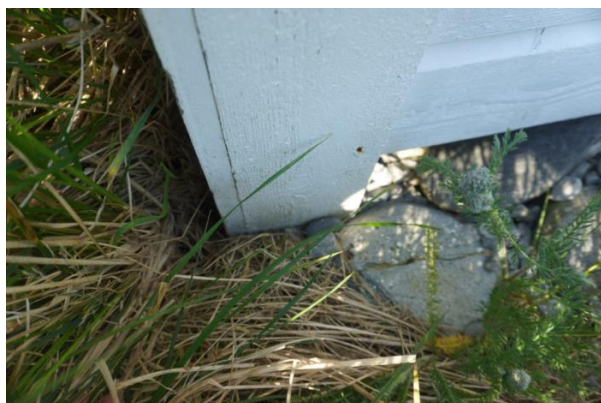
Kledning rundt terrasse går helt til terreng.

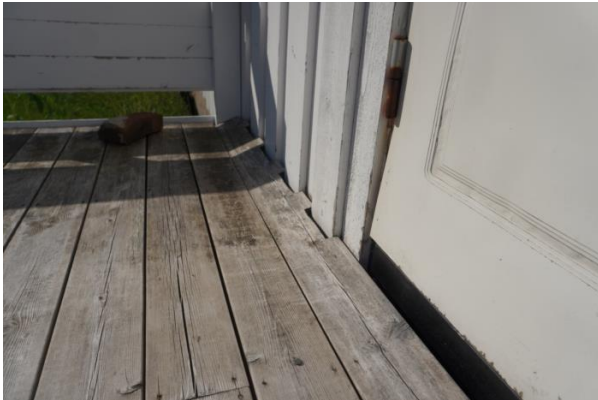
Inngangsparti med trapp og rekkverk i trematerialer. Rekkverkshøyde på ca 73 cm. Åpning i rekkverk på ca 9, cm. Fundamentert direkte på grunn.

Svikt i innfestingen/fundamenter under

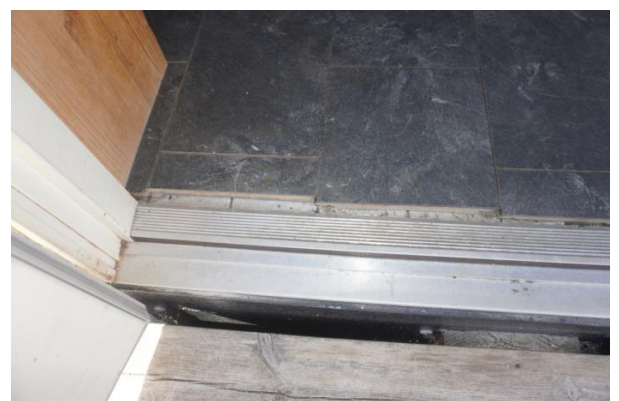
Laminat som ikke går helt inntil ytterdør.

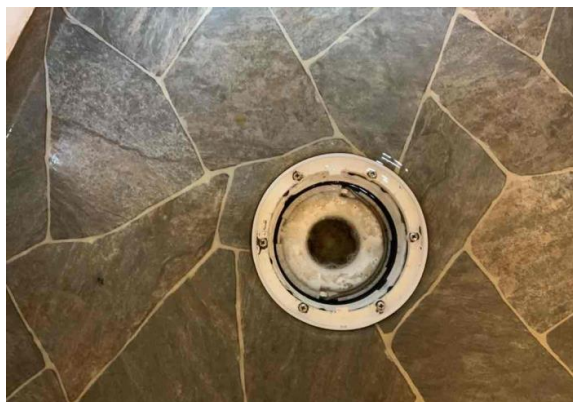
Gulvbelegg klemte i sluk

- Det må foretas lokale tiltak for å utbedre utettheter på våtrommet.
- Løsningen/utførelsen rundt rørgjennomføringer gir fare for fukt inn i konstruksjoner.

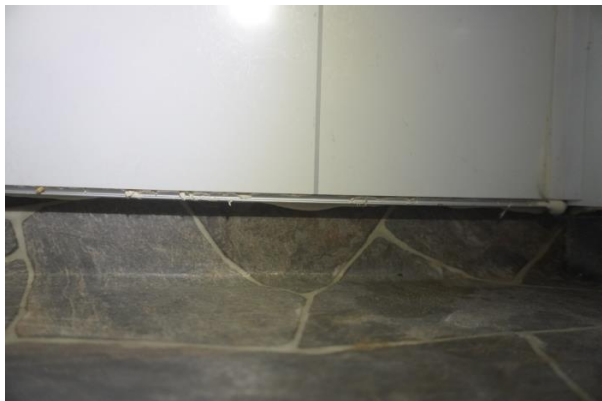
Ikke silikonert mellom sokkellist og veggplate

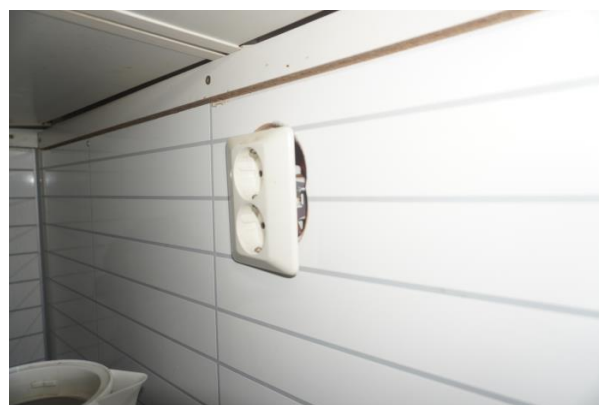
Løs stikkontakt på kjøkken

**Takstingeniøren har ikke kompetanse for kontroll av det elektriske anlegget, på generelt grunnlag anbefales det å få anlegget kontrollert av en el-fagmann.**
