# Verditakst for landbrukseiendom

**Laukøyveien 614**

Gnr. 67 Bnr. 15

Skjervøy kommune

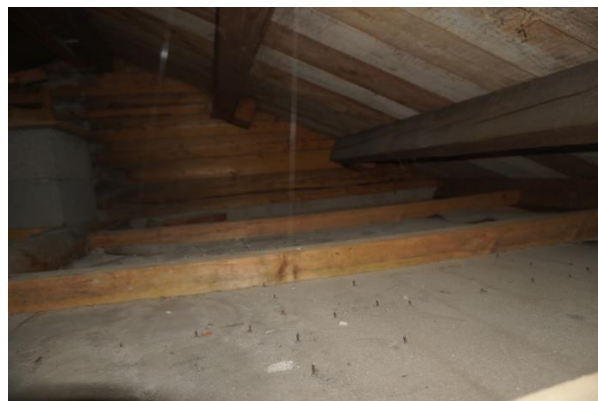
Takkonstruksjonen

Saltak, åser med trobord. Konstruksjonen er med kaldloft. Adkomst til kaldloftet via takluke på soverom. Ingen isolasjon mot kaldloftet, ingen dampsperre mot kaldloftet.

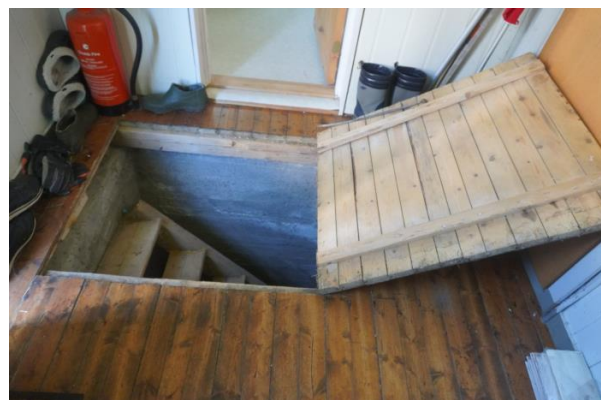
Luke i gulv med løs trapp/stige til kjeller.

Luke i gangen til kjeller.

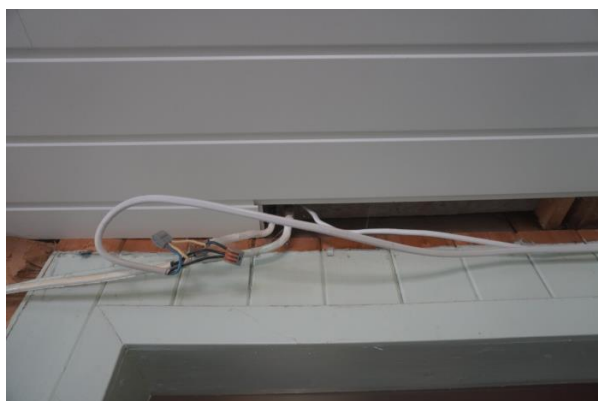
Løse el-ledninger

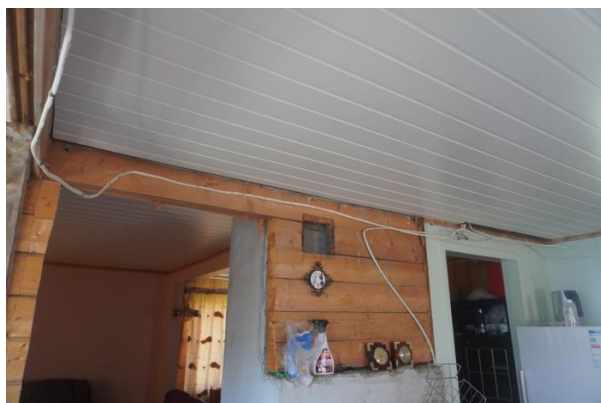
Løse el-ledninger

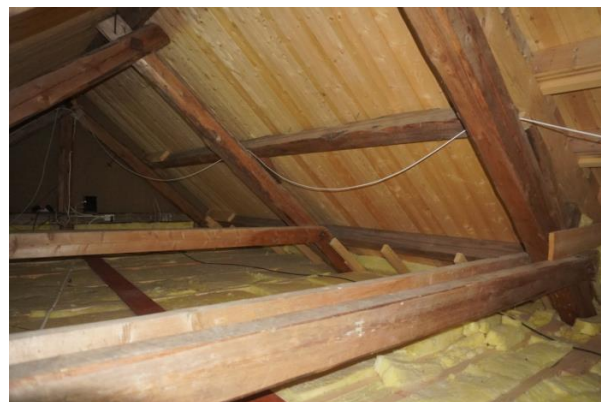
Saltak, plassbygde tresperrer. Konstruksjonen er med kaldloft. Adkomst til kaldloftet via takluke på loft. Takkonstruksjonen er isolert med 10 cm mot kaldloftet, uten dampspærre.

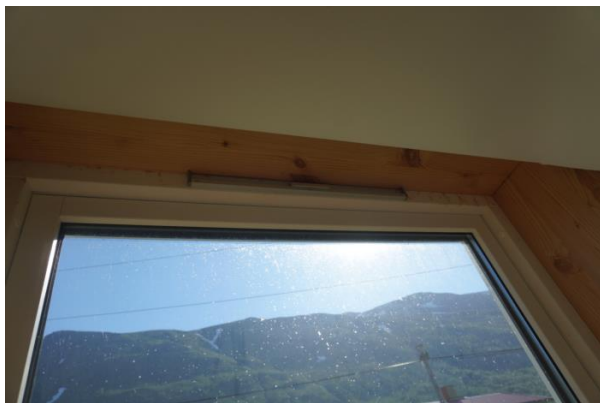
Vinduer med trekarm, overflatebehandlet etter montering. Vinduer med fabrikkmalte trekarm, 2-lags isolerglass. Det er fastkarm og åpningsvinduer. Det er rester etter fugeskum på innvendige karmen på flere vinduer.

Vinduer med fugeskum på innvendig karmen

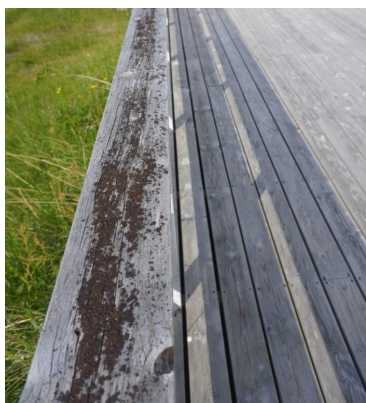
Værslitt og mosegrodd handlist

Overflatebehandle rekkverk.

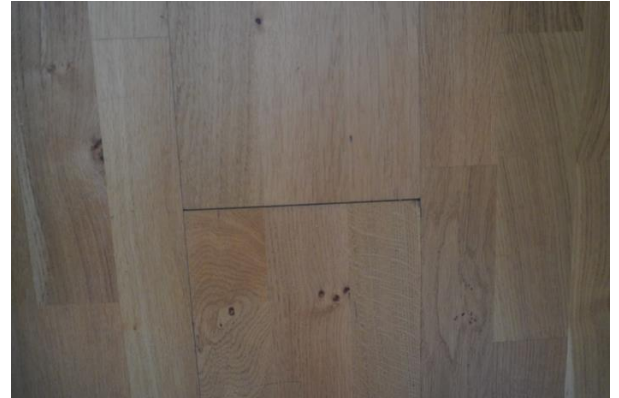
Åpninger i laminat/parkett

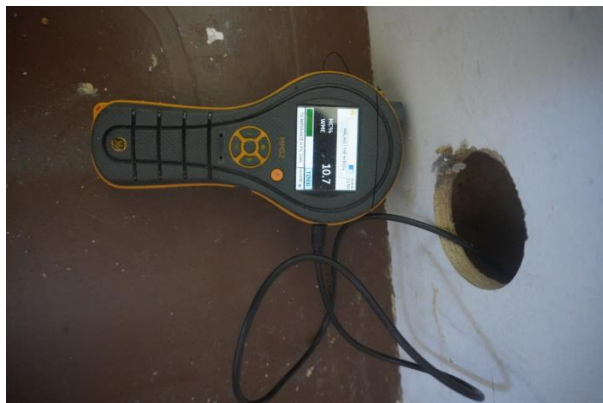
Ikke registrert skadelig fukt i gulvline mellom kjøkken og våtrommet.

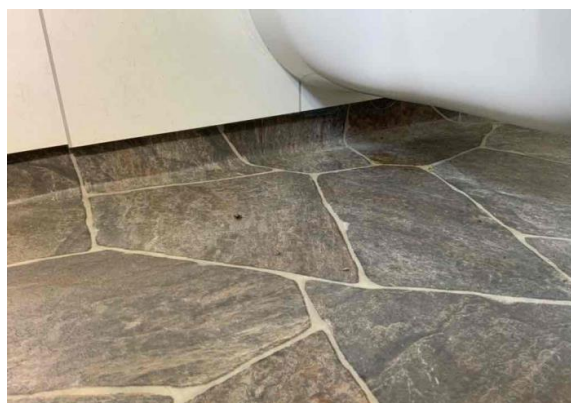
Ikke drening fra innebygd systerne

- Det er påvist drypplekkasje fra servantavløp.
- Det er ikke påvist tilfredsstillende løsning for å synliggjøre lekkasje fra innebygget systerne.

- Det må gjøres tiltak for å lukke avviket.

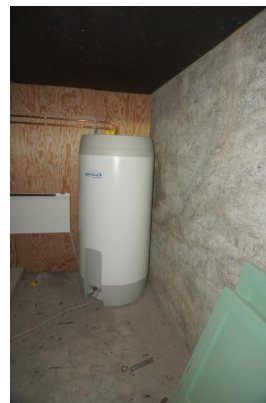
2 stk varmtvannsbereder på ca 194 liter fra 2010 er plassert i kjeller.

Vv-tank i kjellerrom
